Hladké přistání

V září 2006 nastoupila do redakčních služeb Auto Bildu pětidveřová Honda Civic s motorem 1,8 l/103 kW a pouhými 1813 km na počítači. Po 27 měsících a sto tisících kilometrech přišla závěrečná demontáž, hlavní slovo při ní měla koroze.

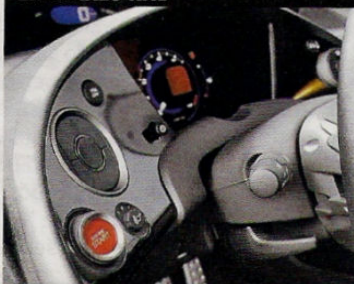
■ Umístění spouštěcí tlačítko vlevo od volantu nebylo šťastné rozhodnutí. Působí totiž dojmem, jako kdyby konstruktéři dostali pokyn k jeho zástavbě na poslední chvíli. Navíc kombinace s klíčkem v zapalování neuvěřitelně zdržuje.

> k umístění spouštěcího tlačítka: ovladač funguje bezvadně, jeho poloha ale podléhá designu a podtrhuje sportovní charakter automobilu.

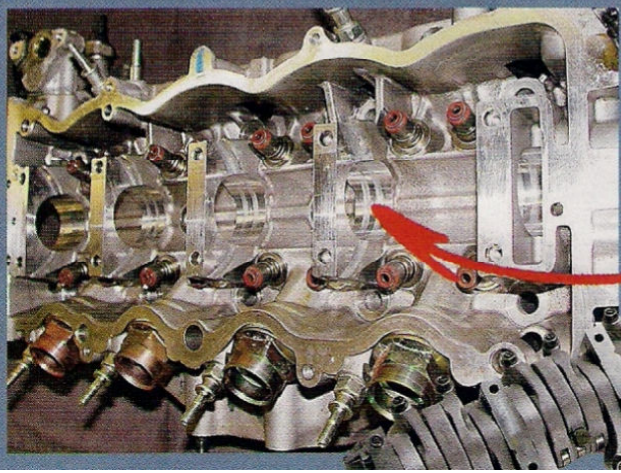
Do ložiska vačkového hřídele se vtlačily stopy činnosti rozvodového mechanismu (vlevo). Proměnné řízení ventilů i-VTEC pracovalo celých 100 000 km bez poruchy.

Technici našli devět podezřelých bodů, které by ale rozhodně nepoškodily vůz. Například spojka nevykazovala žádnou technickou závadu, místně vyhřáté stopy na jejím obložení však signalizují sportovní použití. Také hlava válců byla v pořádku, i když v ložisku vačkového hřídele nacházíme lehké stopy opotřebení. Schiele to přisoudil dlouhodobě vyššímu zatížení motoru.

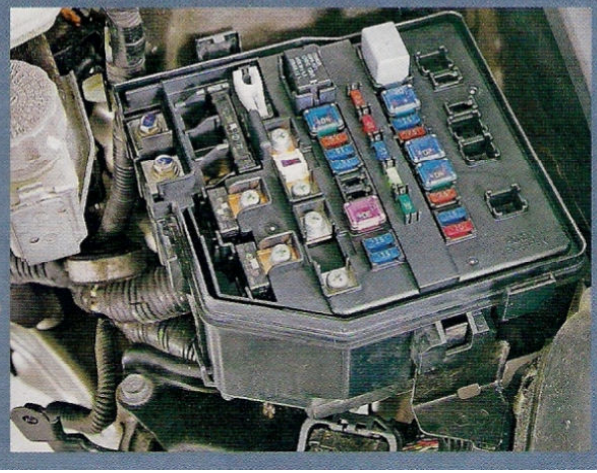
Elektrovýzbrojí není co vytýkat, žádný z osmi bodů zkušebního protokolu neodhalil závadu. V suchu jako pojistková skříň (vlevo) byla také řídicí jednotka, přípojky a kontakty.

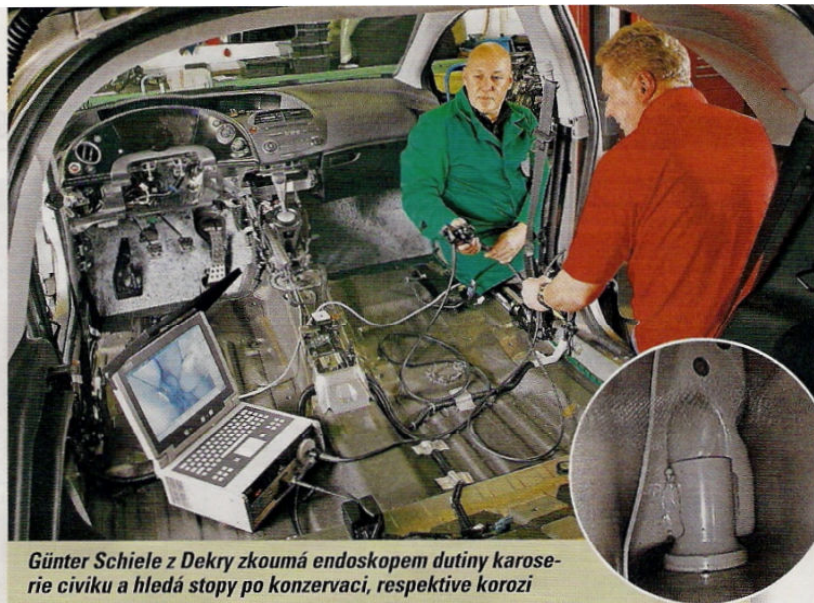
Günter Schiele z Dekry zkoumá endoskopem dutiny karoserie civicu a hledá stopy po konzervaci, respektive korozi

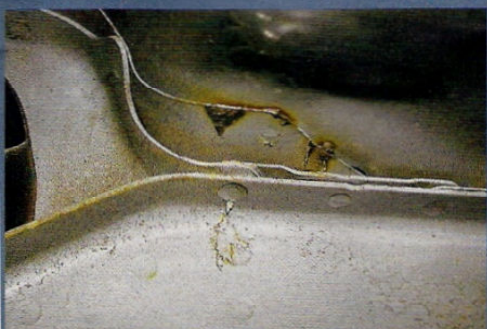
> ke korozi na styčných hranách a prazích: objem koroze je zanedbatelný a proto není důvod ke kritice. Podle odborníků ji nezpůsobila nedostatečná antikorozní ochrana v daném místě, ale zvláštní druh koroze. Přesto jsme provedli rozbor a nafotili snímky a další kvalitu budeme pečlivě sledovat.

Tohle není pěkný obrázek: na vnější i vnitřní straně deformačního nosníku v předním nárazníku se objevily stopy koroze. Ty endoskop odhalil také kolem upevňovacích matic.

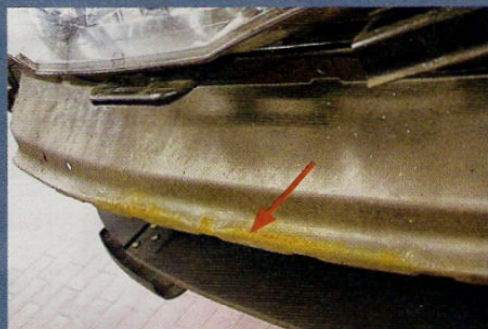
Přední spoiler a příčník se o sebe při jízdě odíraly, přesto na některých místech ještě zůstal zachovaný ochranný nátěr. Toto místo však podle odborníků vyžaduje konstrukční úpravu.

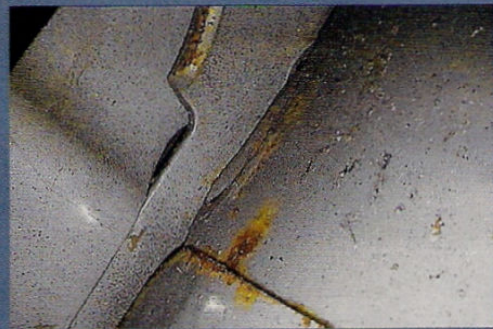
Práh dveří testovaného automobilu byl zvnějšku i uvnitř dostatečně konzervovaný s výjimkou jediného místa v nosníku vzadu vpravo. Tady endoskop odhalil viditelné stopy po korozi.
