Model	Kód modelu	Modelový rok
CIVIC 3D	FN1, FN2, FN3, FN4	07, 08, 09, 10
CIVIC 5D	FK1, FK2, FK3	06, 07, 08, 09, 10

Datum vydání
10-02-11Upravil
Miroslav Cermak
HCR (Czech)**Hluk ze zadního tlumiče při rozjezdu za studena****Příznaky**

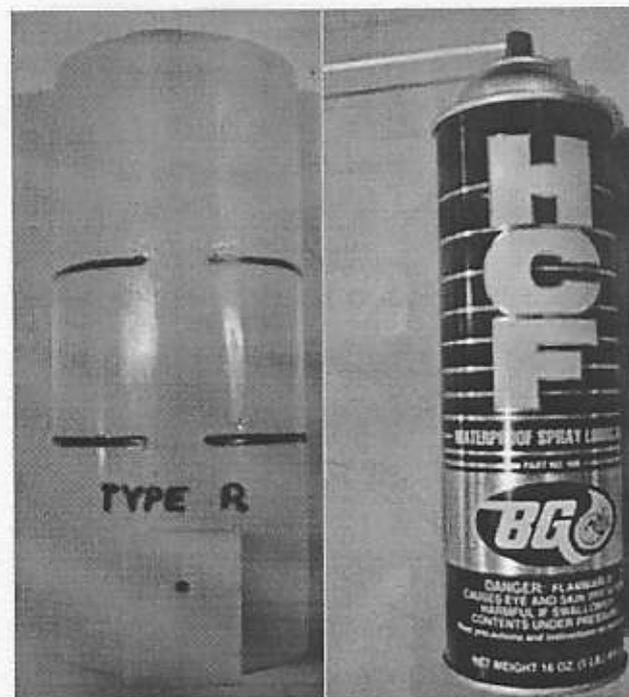
Použijte aplikační přípravek a předepsaný mazací tuk ve spreji, jak je vidět níže.

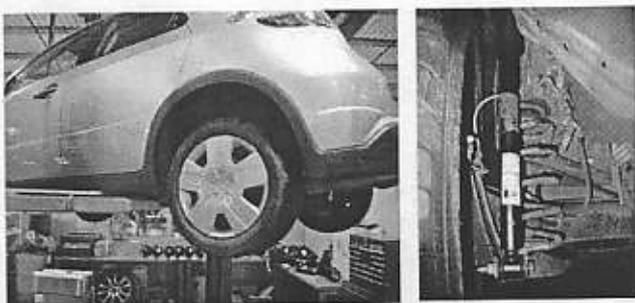
1. Zvedněte vozidlo na zvedák (kola musí být nad zemí).

Poznámka: Zadní tlumiče musí být zcela roztažené. U této opravy není nutné demontovat kola.

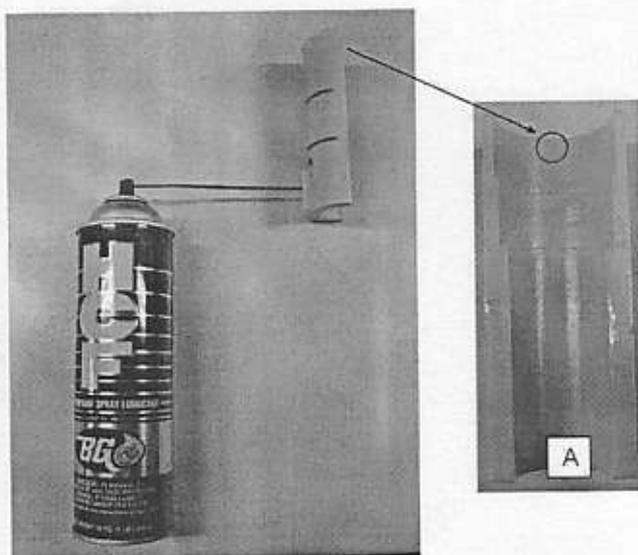
2. Naplňte přípravek mazacím tukem (A).

- Důkladně protřepejte plechovku s mazacím tukem BG,HCF.
- Připevněte trubici mezi plechovku s mazacím tukem ve spreji a nanášecí přípravek.
- Stříkněte počáteční dávku mazacího tuku skrz přípravek.
- Dbejte na to, aby mazací tuk volně vycházel ven horní částí přípravku.

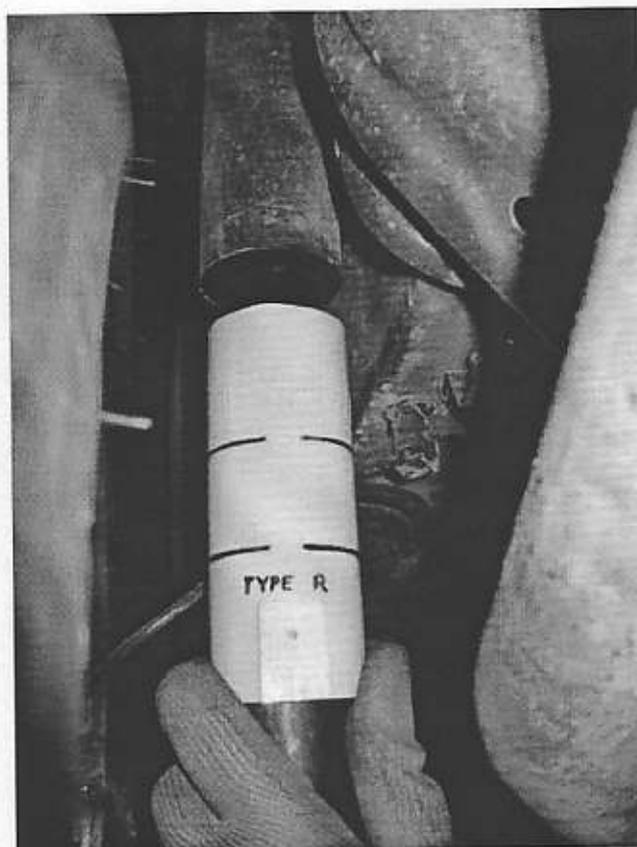
3. Ze zadní části vozidla vložte nanášecí přípravek mazacího tuku mezi protiprachový kryt a trubku tlumiče. Při zasouvání přípravku pod protiprachový kryt nevyvíjejte nadměrnou sílu.

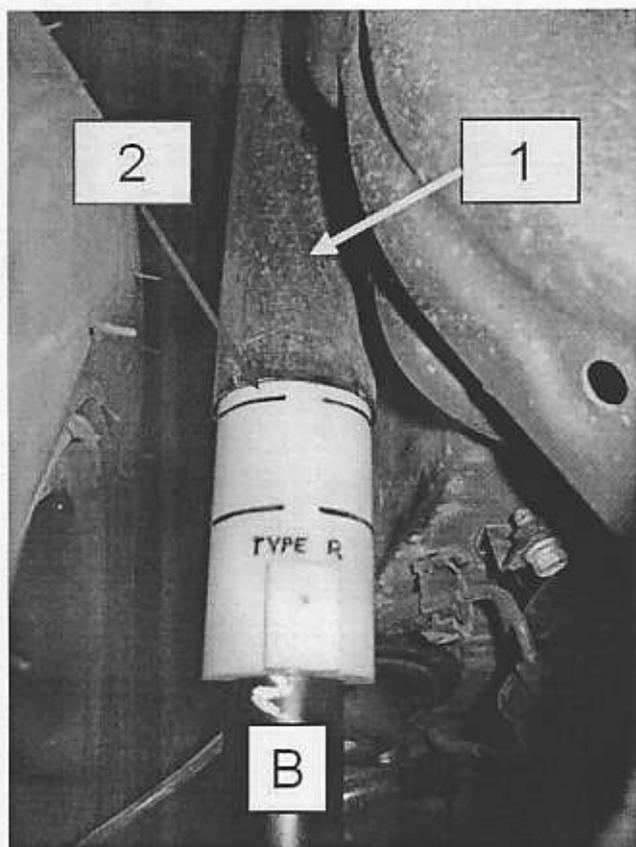
- Dbejte na to, aby značka označující hloubku na přípravku (2) byla v jedné rovině se spodkem protiprachového krytu (1). Obr B. Příslušné podle právě ošetřovaného modelu.

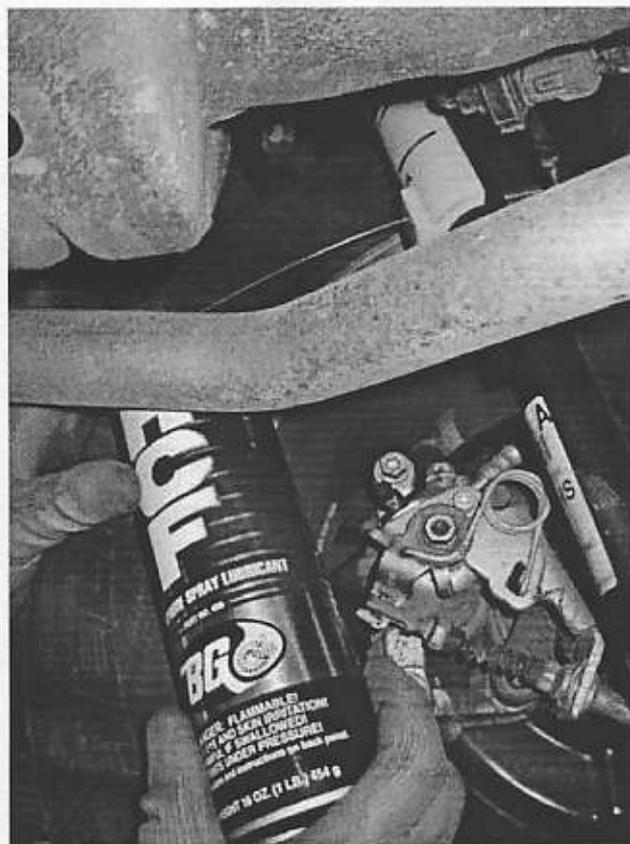
4. Připojte trubici k plechovce se sprejem a k nanášecímu přípravku.

Dbejte na to, aby byla trubice zcela zasunutá v přípravku i sprejové trysce.
