Hladké přistání

V září 2006 nastoupila do redakčních služeb Auto Bildu pětidveřová Honda Civic s motorem 1,8 l/103 kW a pouhými 1813 km na počítači. Po 27 měsících a sto tisících kilometrech přišla závěrečná demontáž, hlavní slovo při ní měla koroze.

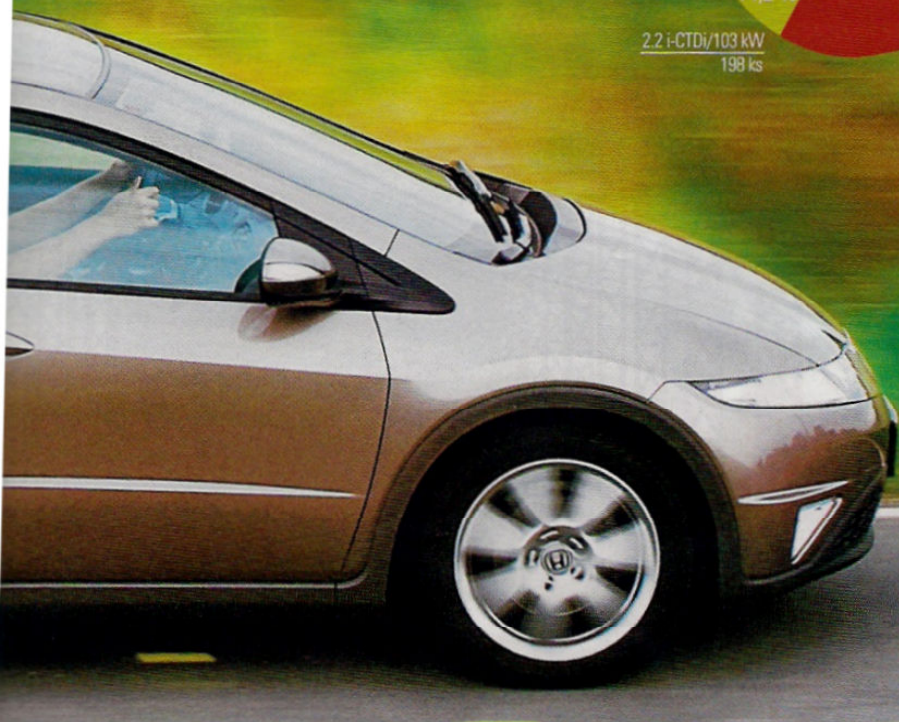
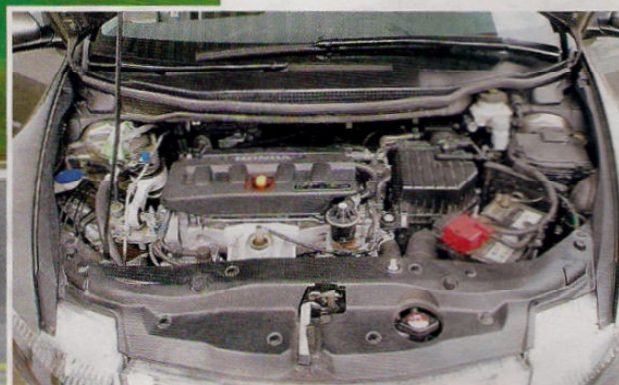
Výtky řidičů směřovaly k nepřehledné zádi: spoiler a vislé zadní sklo brání v výhledu. Na parkování si nezvyklý žadný řidič, česká specifikace Sport naštěstí obsahuje sériový parkovací asistent. Při stavu rychloměru

21 290 se porouchalo otevírání víčka palivové nádrže, autorizovaný servis nejdříve vyměnil lanko a při další kontrole také tlačnou pružinku. Při té příležitosti se technikům podařilo odstranit nepříjemné šustění při řazení:

kulisa byla úplně opotřebovaná a natolik obnažená, že připomínala spaceball od Volva.

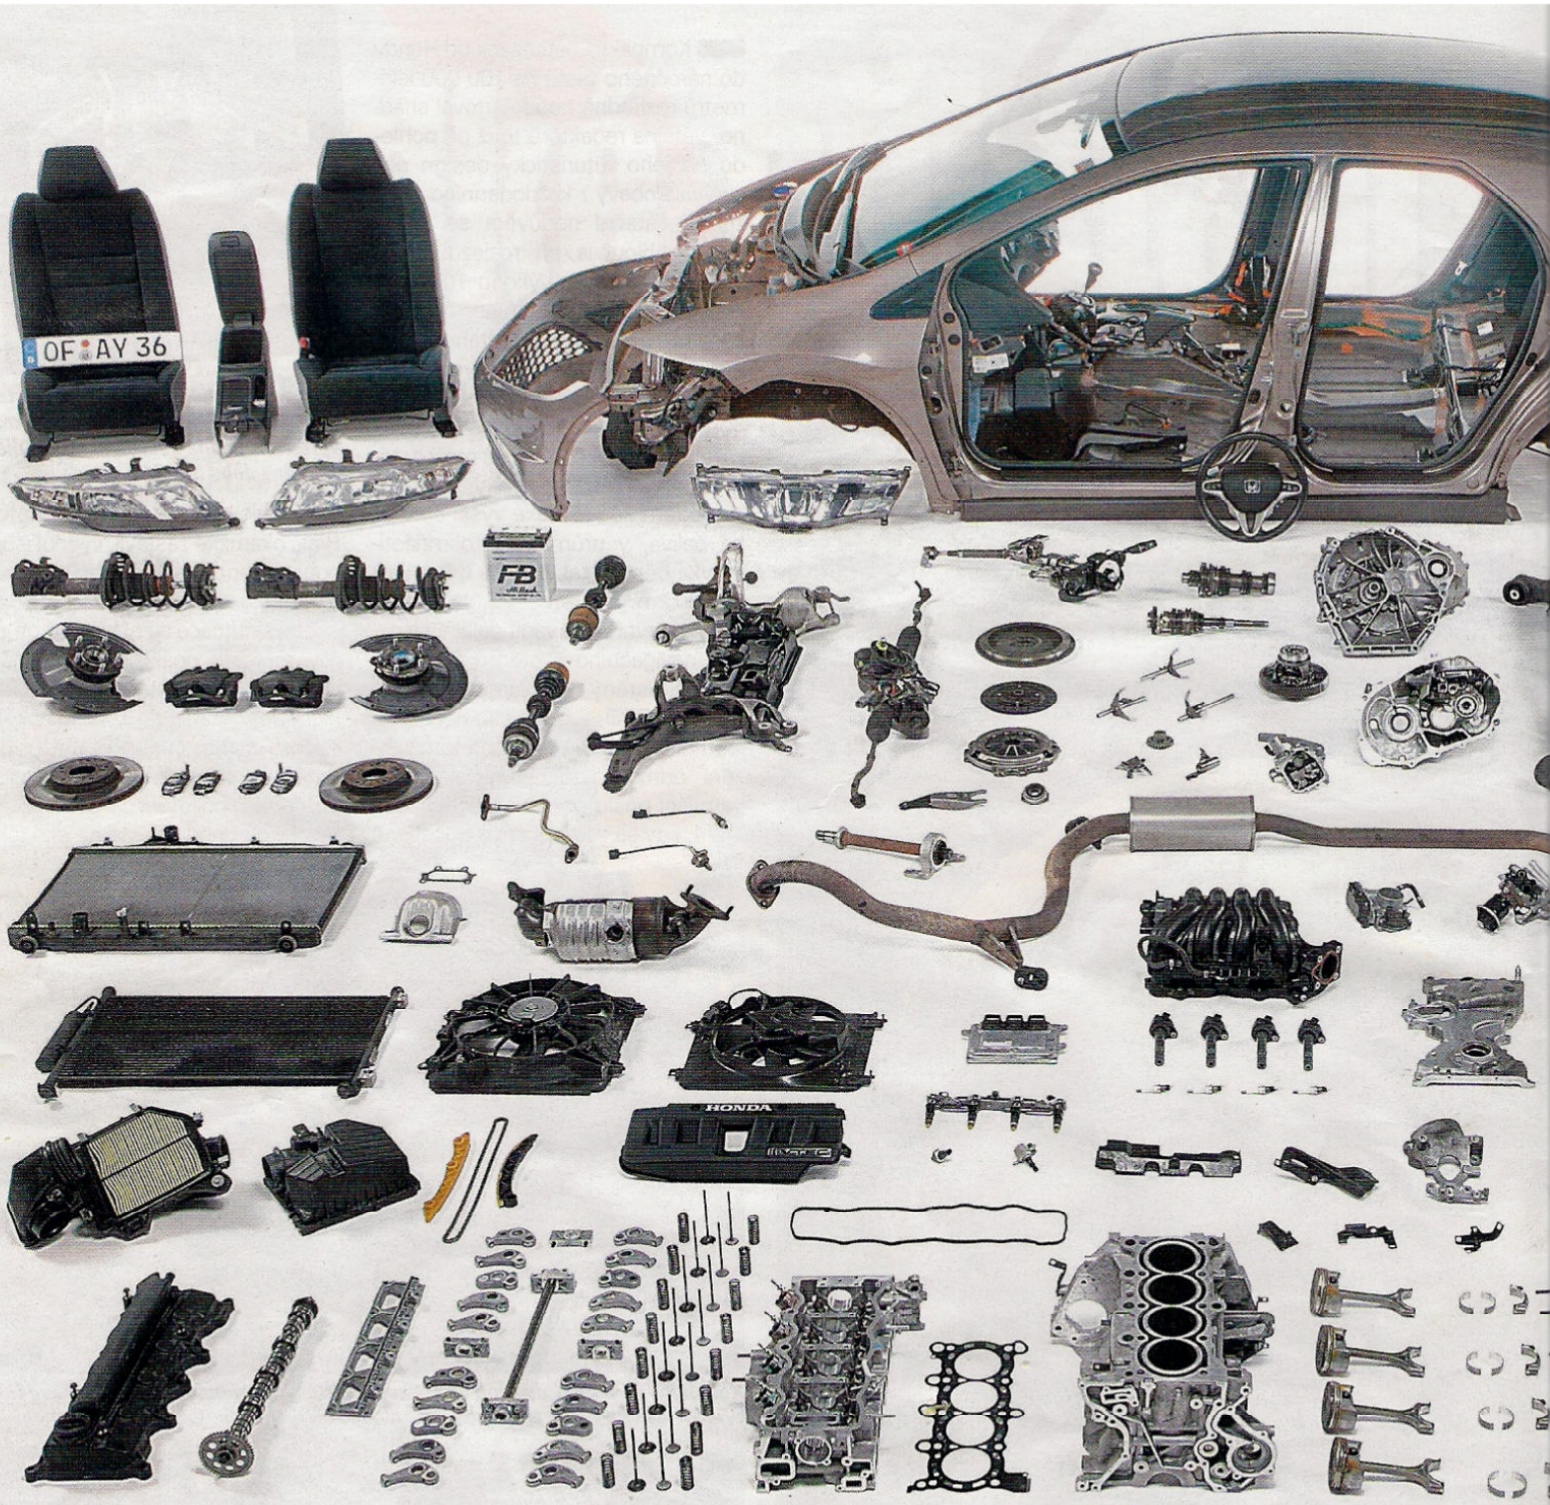
Do ložiska vačkového hřídele se vtlačily stopy činnosti rozvodového mechanismu (vlevo). Proměnné řízení ventilů i-VTEC pracovalo celých 100 000 km bez poruchy.

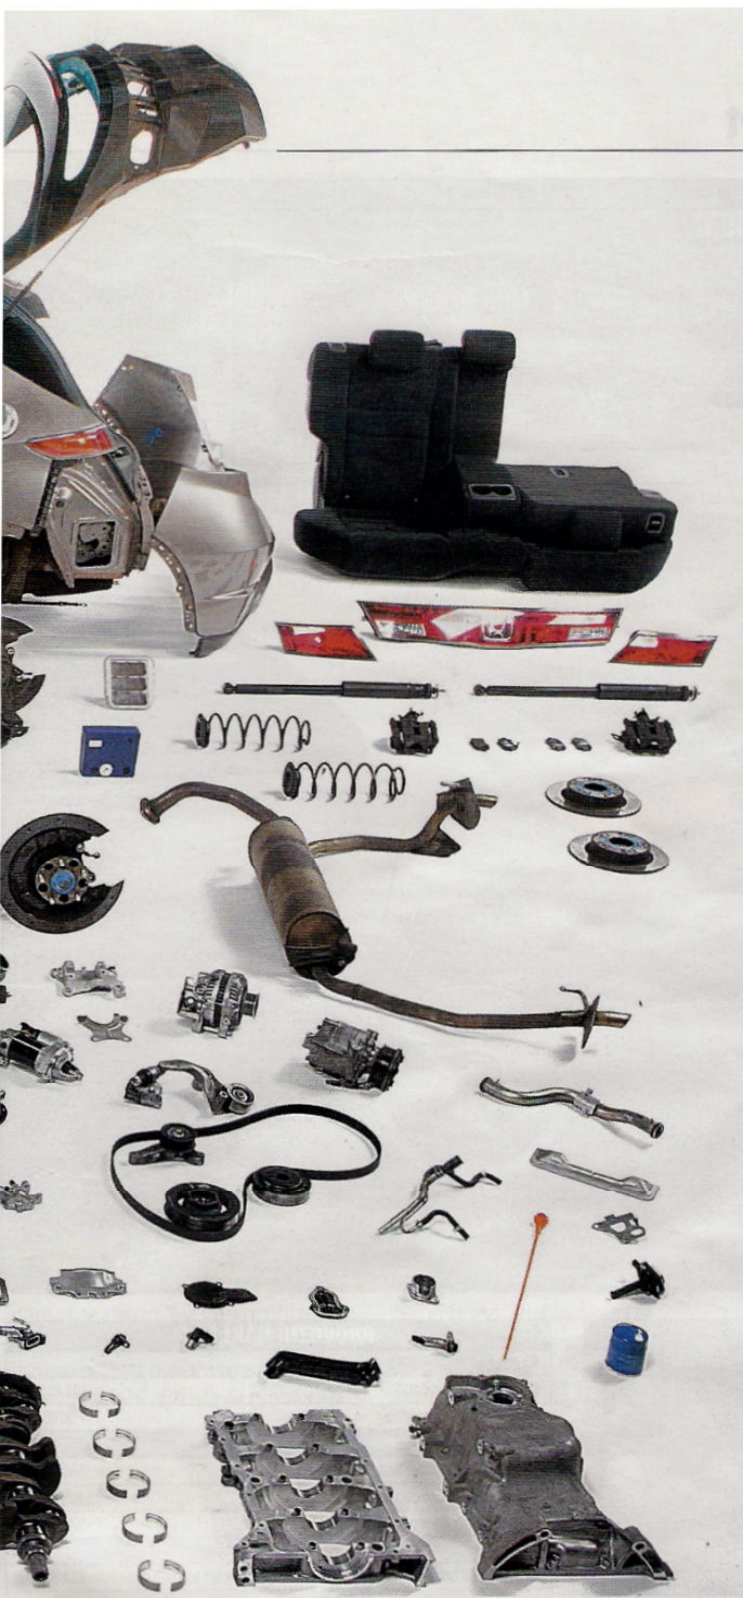
Günter Schiele z Dekry zkoumá endoskopem dutiny karoserie civicu a hledá stopy po konzervaci, respektive korozi
